# **ESTUDIO DE AIRE INTERIOR**

## **Niveles puntuales de microorganismos**

Hospital de Emergencias Enfermera Isabel Zendal

<b>INFORME</b>	<b>FECHA INFORME</b>
<b>EZ-912003JM</b>	<b>08/11/2021</b>

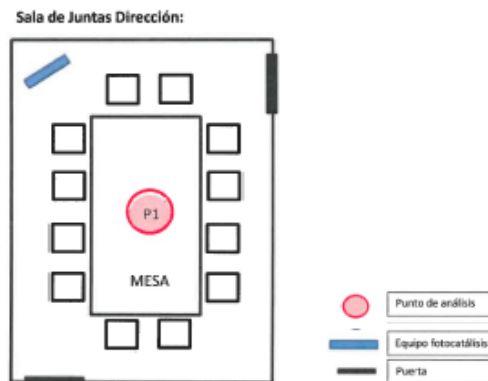
Esquema realizado a mano alzada, no conservando dimensiones originales  
En el esquema se indica el punto analizado y la disposición del equipo de fotocatalisis oxidativa

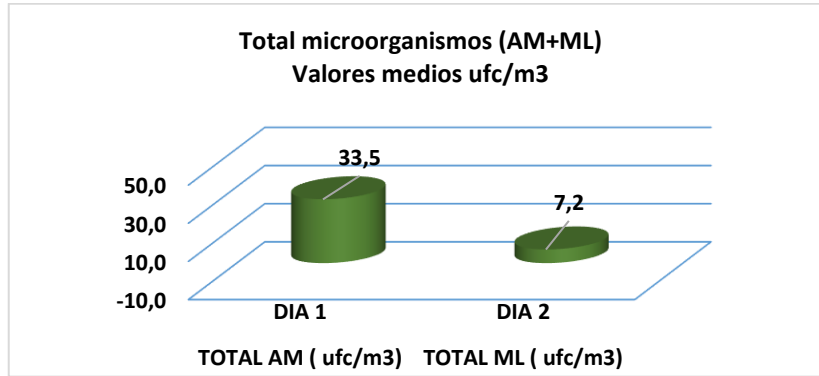
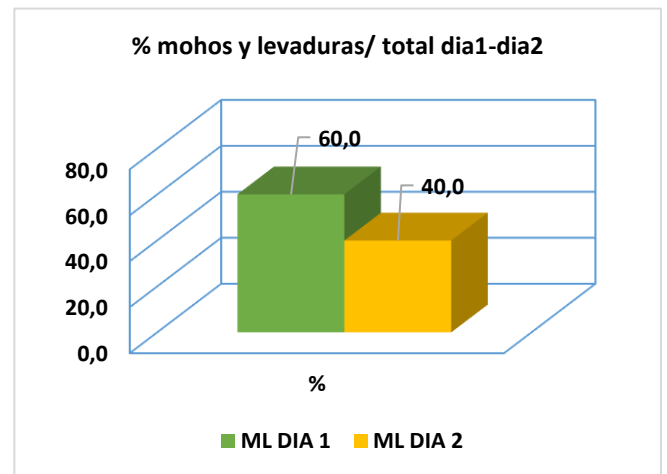
Diferencias en porcentajes sobre el total de microorganismos obtenido en ambas visitas en la sala de reuniones:

AEROBIOS MESÓFILOS		MOHOS Y LEVADURAS	
	AM(NMP) DIA 1	AM(NMP) DIA 2	ML(NMP) DIA 1	ML(NMP) DIA 2
	35,2	8,6	5,7	2,9
	23,2	0,0	2,9	2,9
<b>MEDIA (ufc/m3)</b>	29,2	4,3	4,3	2,9
<b>TOTAL (ufc/m3)</b>	58,4	8,6	8,6	5,7
<b>%</b>	<b>87,2</b>	<b>12,8</b>	<b>60,0</b>	<b>40,0</b>

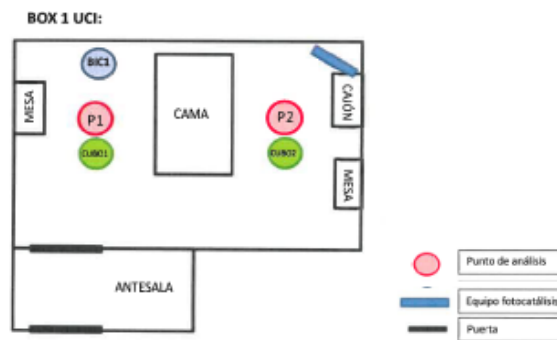
Esquema realizado a mano alzada, no conservando dimensiones originales  
En el esquema se indica el punto analizado y la disposición del equipo de fotocatalisis oxidativa
